Interreg IIB Spazio Alpino  
Progetto ALPTER  
'Paesaggi terrazzati  
dell'arco alpino'

# I terrazzamenti a difesa del territorio

NEWSLETTER DEL PROGETTO ALPTER - NUMERO 4

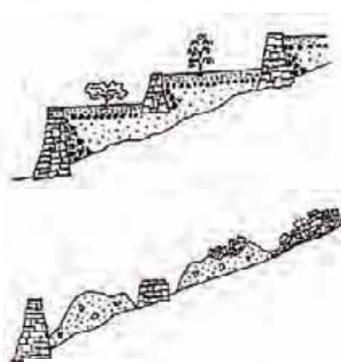
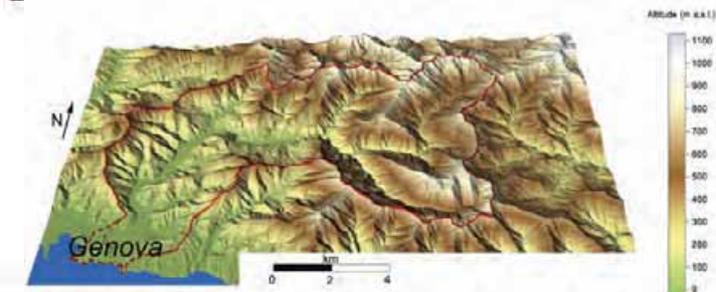
Il bacino del Bisagno, della superficie di circa 96 kmq, costituisce uno dei due bacini dell'entroterra genovese. Il substrato è composto da calcari marnosi, marne, argilliti, argillocisti e depositi alluvionali nella parte inferiore del bacino. A breve distanza dal mare, la montagna sale fino ai 1000 m s.l.m.. Il clima è tipicamente mediterraneo sulla costa, rigido nell'entroterra; la precipitazione media annua varia tra 1600 e 1800 mm (Brancucci, 1994).

Le principali forme di dissesto nel bacino sono *debris flow* e frane rotazionali e complesse; nel bacino sono presenti anche alcune ampie frane storiche, oltre ad alcune deformazioni gravitative profonde nel settore orientale.

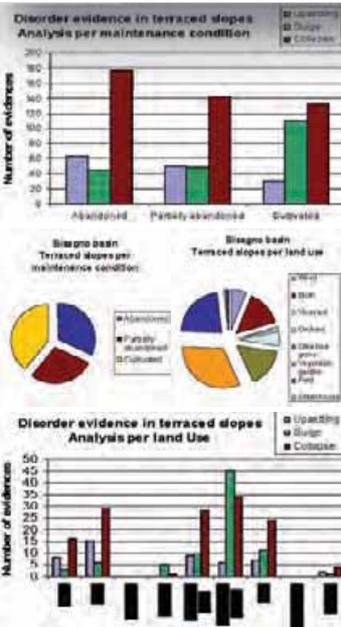
I diagrammi mostrano come la presenza di dissesti nei terrazzamenti sia concentrata soprattutto lungo i versanti esposti a S e a N e caratterizzati da elevata pendenza. La litologia non sembra invece esercitare una forte influenza. Allo stesso tempo, i grafici mettono in evidenza come i dissesti siano quasi equamente distribuiti tra terrazzamenti abbandonati e coltivati, mentre i disordini sono più frequenti sui piccoli versanti che in quelli ampi.

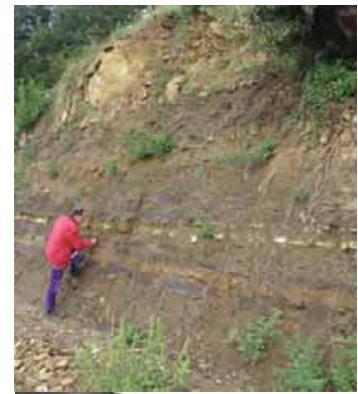
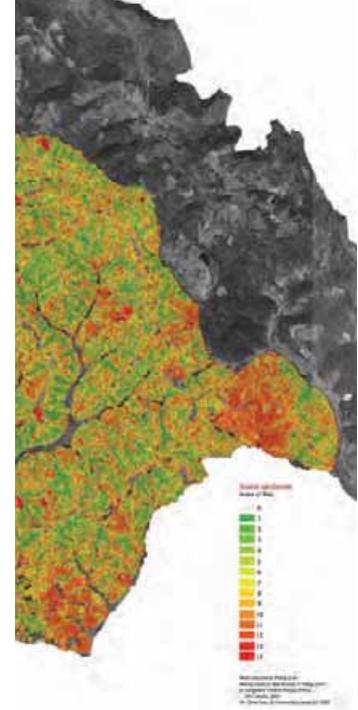
Il metodo di elaborazione della mappa della franosità ha preso in considerazione 8 fattori: litologia, pendenza, curvatura, inclinazione degli strati, indice di intensità della corrente, indice di umidità, precipitazione massima nelle 24 ore, uso del suolo. Per l'elaborazione della mappa è stato applicato l'algoritmo di Dempster-Shafer (Dempster 1969, Shafer 1990), tramite l'utilizzo di software IDRISI e TAS. Prima di tutto, gli eventi franosi vengono correlati gerarchicamente con i fattori sopra citati. Per ciascun fattore vengono così ottenuti dei valori caratteristici, che vengono poi confrontati con i valori delle aree limitrofe. La mappa del rischio riporta quindi la predisposizione nei confronti dei dissesti (rappresentata da un indice che va da 0 a 1), prendendo in considerazione tutti i fattori. Dalla mappa elaborata si possono trarre alcuni risultati generali. Ad esempio, nel Goriška Brda i dissesti si verificano più spesso lungo i versanti convessi orientati a NE o SW, con una pendenza di circa 20 gradi, preferibilmente coltivati a vigneti; inoltre, i dissesti si manifestano solitamente circa 70 m al disotto del crinale di versante. Un decimo delle strade è a rischio, mentre metà circa dei terrazzamenti si trova su versanti franosi.

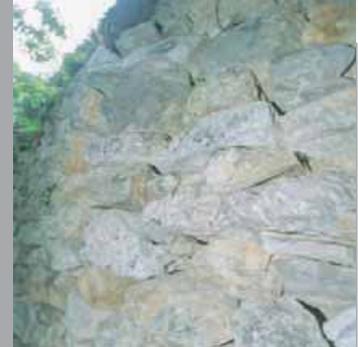
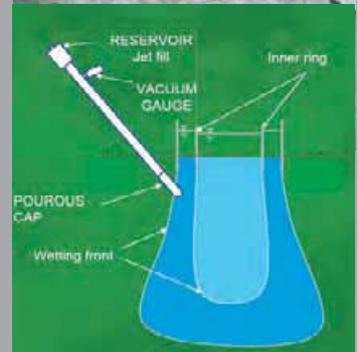
Al fine di monitorare la variazione dell'umidità del suolo e la pressione dell'acqua nei pori durante un intero ciclo stagionale, un sito terrazzato è stato attrezzato con un set di tensiometri localizzati a diversi livelli di profondità nel terreno, con registrazioni continue ed automatiche. Tali dati sono stati raccolti dall'ottobre 2006. Le analisi vengono condotte in una serie di aree pilota, selezionate in funzione della loro distribuzione spaziale e della copertura del suolo esistente (ad es. copertura erbacea o arbustiva, vigneto, frutteto).

Sono state condotte alcune simulazioni dello sviluppo del flusso, poi convalidate attraverso una comparazione dei valori misurati della pressione dell'acqua nei pori e di quelli calcolati in base al modello. Diversi scenari possono essere simulati, prendendo in considerazione ad esempio strati poco permeabili, muretti poco o molto drenati.
